PCB – Kontamination der Lebensmittel durch alte Materialien/Bauteile

Lucia Klauser* – Wenn alte Materialien und Bauteile PCB enthalten, können sie zu unerwünschten Verunreinigungen in Lebensmitteln führen.

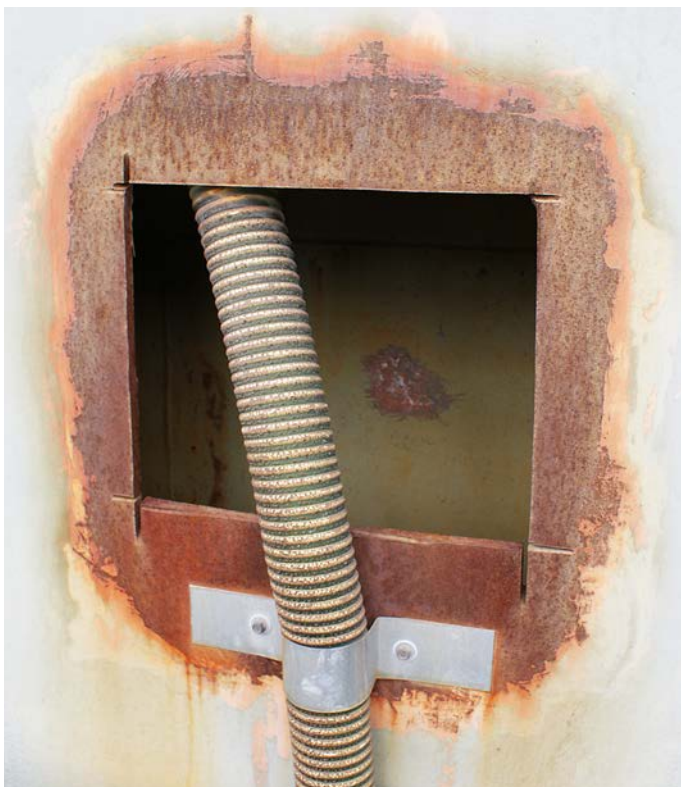
Beispiel von PCB-haltigem Korrosionsschutzmittel. Bild: EMPA.

PCB wurden ab 1930 in der Schweiz in einer breiten Palette von Produkten eingesetzt, unter anderem in Kondensatoren, Transformatoren, Hydraulikölen, Fugendichtungen, Korrosionsschutzmitteln, Farben und Lacken (s. Abbildungen). Korrosionsschutzmittel und Farben, die PCB enthalten, sind wasserabweisend und langlebig. Damit galten diese Produkte als ideal für die hohen Ansprüche in Ställen und wurden entsprechend eingesetzt. Die Verwendung von PCB in Produkten wie Farben oder Korrosionsschutzmitteln wurde 1972 verboten. Lagerbestände könnten auch später (vermutlich bis zum Ende der Siebzigerjahre) noch eingesetzt worden sein. Durch die Abnutzung oder den direkten Kontakt der Tiere oder des Futters mit den Materialien, können diese unerwünschten Stoffe in die Lebensmittel gelangen. Schon geringe Mengen können so zu Anreicherungen im Fettgewebe und zu einer Überschreitung der Höchstwerte für Fleisch, Milch oder Eier führen. 1986 wurden schliesslich PCB in allen Anwendungen einschliesslich Hydraulikölen, Kondensatoren und Transformatoren verboten. Durch ein Leck können auch PCB, die in solchen Geräten eingesetzt wurden, die Tiere, das Futter und die Lebensmittel kontaminieren.

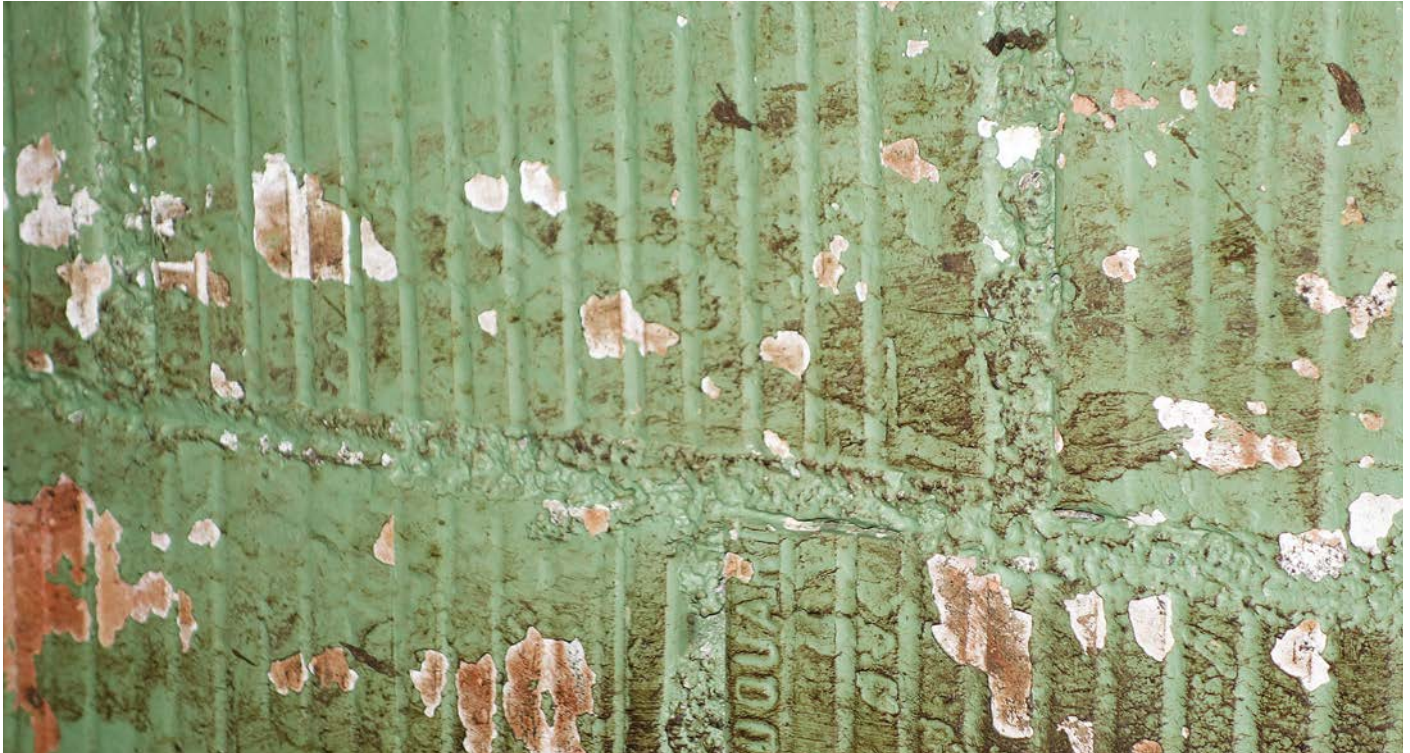
Beispiel von PCB-haltiger Farbe. Bild: EMPA.

Produkte sachgerecht entfernt und entsorgt werden. Die Entfernung und Entsorgung der PCB-haltigen Materialien muss durch eine Fachfirma erfolgen. Das Überstreichen von PCB-haltiger Farbe reicht nicht, da die Stoffe durch die frische Farbe diffundieren und somit wieder an die Oberfläche gelangen können. Gelangen PCB-haltige Materialien ausserdem in die Umwelt, kann dies weitere Kontaminationen von Luft und Boden zur Folge haben. Das sachgerechte Vorgehen bei der Sanierung von PCB-belasteten Bauten ist mit der besser bekannten Asbest-Sanierung vergleichbar. Obwohl kein Rechtsanspruch der Betriebe auf finanzielle Unterstützung besteht, können bei den kantonalen Strukturverbesserungsstellen Investitionshilfen beantragt werden. ■

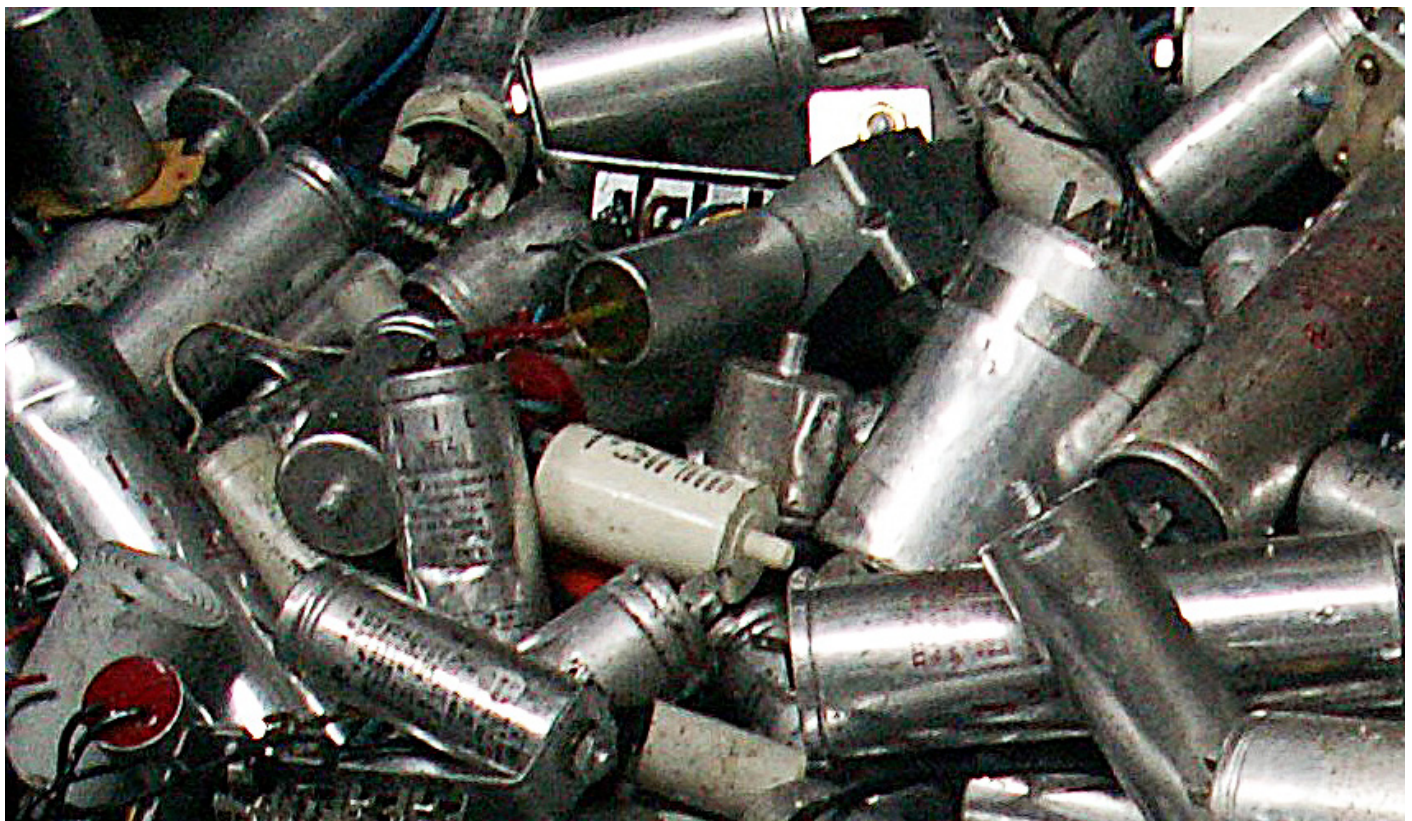
Beispiel von PCB-haltigen Kondensatoren, die in Geräten verwendet werden konnten. Bild: EMPA.

Seit 1986 sind zusätzlich der Import, die Produktion und generell alle PCB-Anwendungen in der Schweiz verboten. Zwischen 1972 und 1986 durften PCB noch in geschlossenen Systemen wie Elektroanlagen und Elektrogeräten (Kondensatoren, Transformatoren) verwendet werden. Wer Kondensatoren im Betrieb hat, die älter als 1986 sind, sollte abklären, ob diese PCB enthalten und diese fachgerecht entsorgen. Dafür stehen das «Kondensatorenverzeichnis» und weitere Informationen der kantonalen Fachstellen für Chemikalien zur Verfügung¹.
