PCB : contamination des denrées alimentaires par de vieux matériaux et éléments de construction

*Lucia Klauser** – Les vieux matériaux et éléments de construction contenant des PCB peuvent provoquer une contamination des denrées alimentaires.

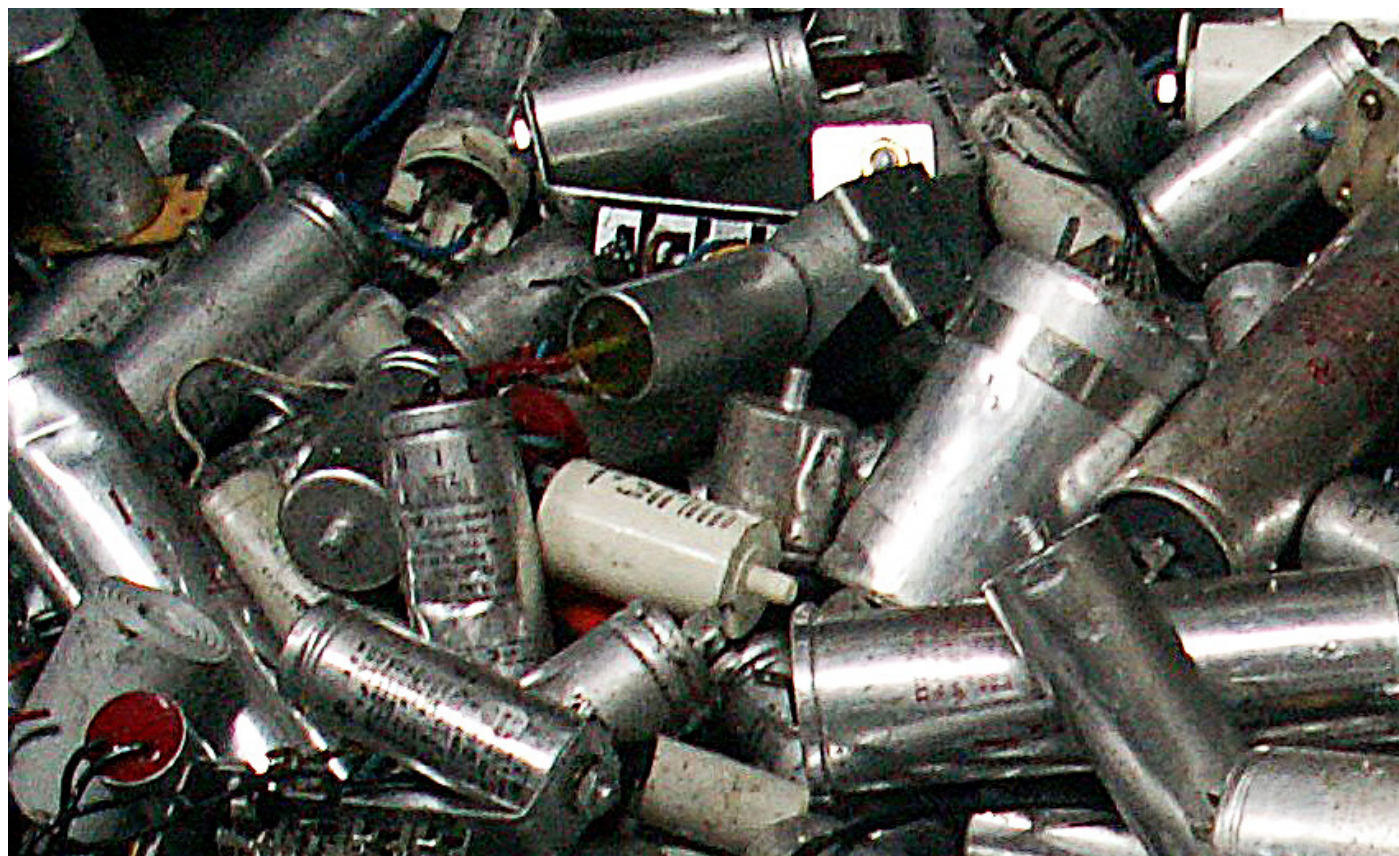
Exemple de condensateurs contenant des PCB pouvant être employés dans des appareils. Photo: EMPA.

La Suisse interdit depuis 1986 les importations, la production et toutes les utilisations des PCB. Entre 1972 et 1986, il était encore possible d'utiliser les PCB dans des systèmes fermés tels que les installations et les appareils électriques (condensateurs, transformateurs). Quiconque détient dans son exploitation des condensateurs antérieurs à 1986 devrait vérifier s'ils contiennent des PCB et, le cas échéant, les éliminer conformément à la réglementation. Il existe à cet effet un « Répertoire des condensateurs » et d'autres informations sur le site des services cantonaux des produits chimiques¹.
